# Hvordan sikrer vi fremtiden for Starmyra Borettslag?

Status, hva har skjedd siden sist møte

18.februar 2025

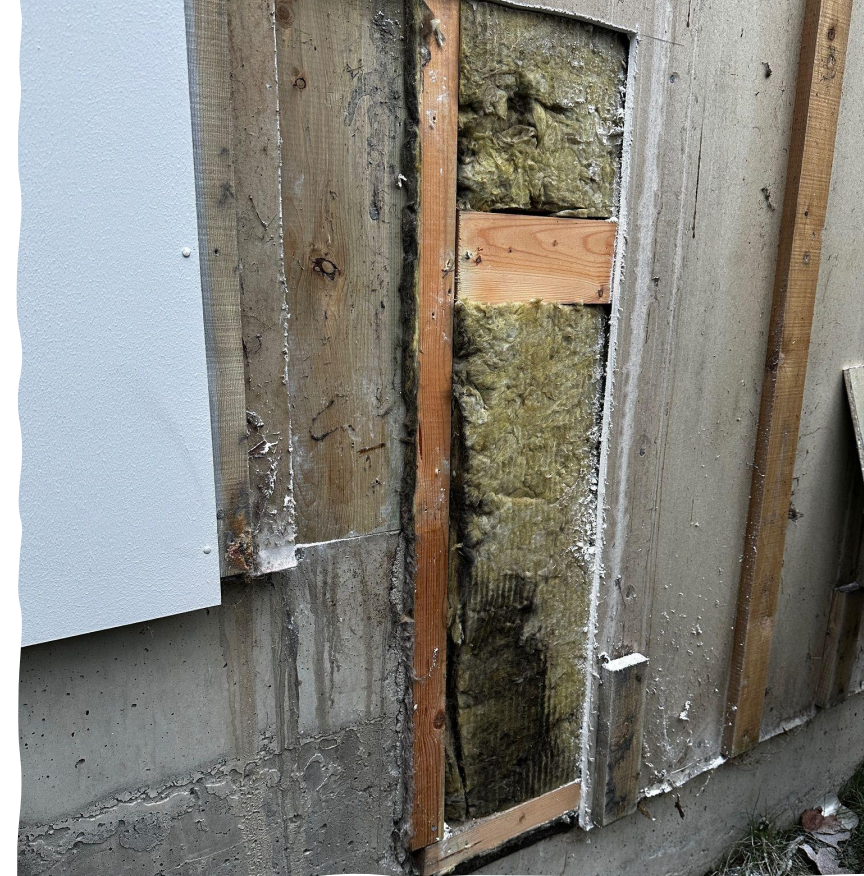
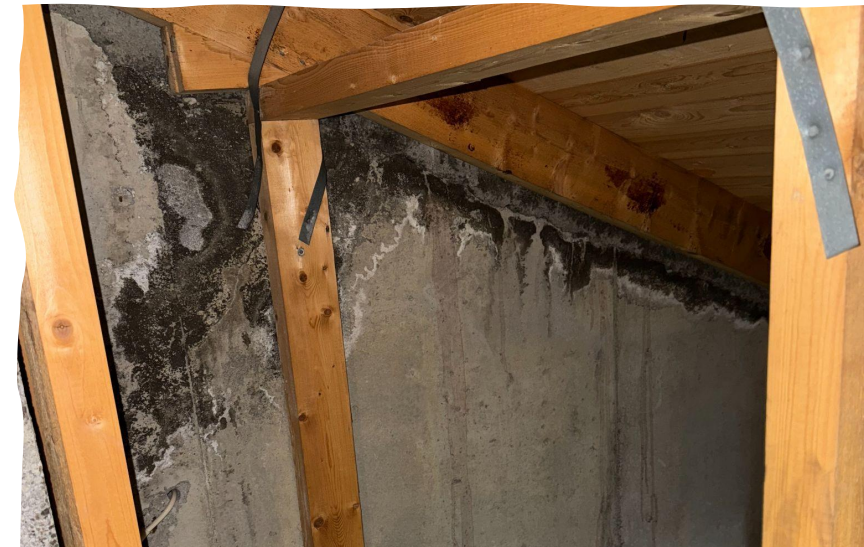
- **Vegg:** Inspeksjon av gavlvegg og langvegg avdekket løse plater flere steder.
- **Gavlvegg:** Enkelte skjøter i papp mangler klemler. Ingen tegn til fukt bak platen.
- **Vegg mot garasje:** Flere gipskjøter mangler klemler, noe som kan føre til luftlekkasjer. Isolasjon og gipsvegg viser tegn på luftlekkasjer og fukt i etasjeskille mellom kjeller og første etasje.(bilde)
- **Balkong:** Rekkverkledning viser tegn til råte og dårlig panelkvalitet.
- **Loft/Tak:** Oppdaget fukt i betongskille/brannskille mellom blokk 4-6. Dette har resultert i saltutslag (bilde)

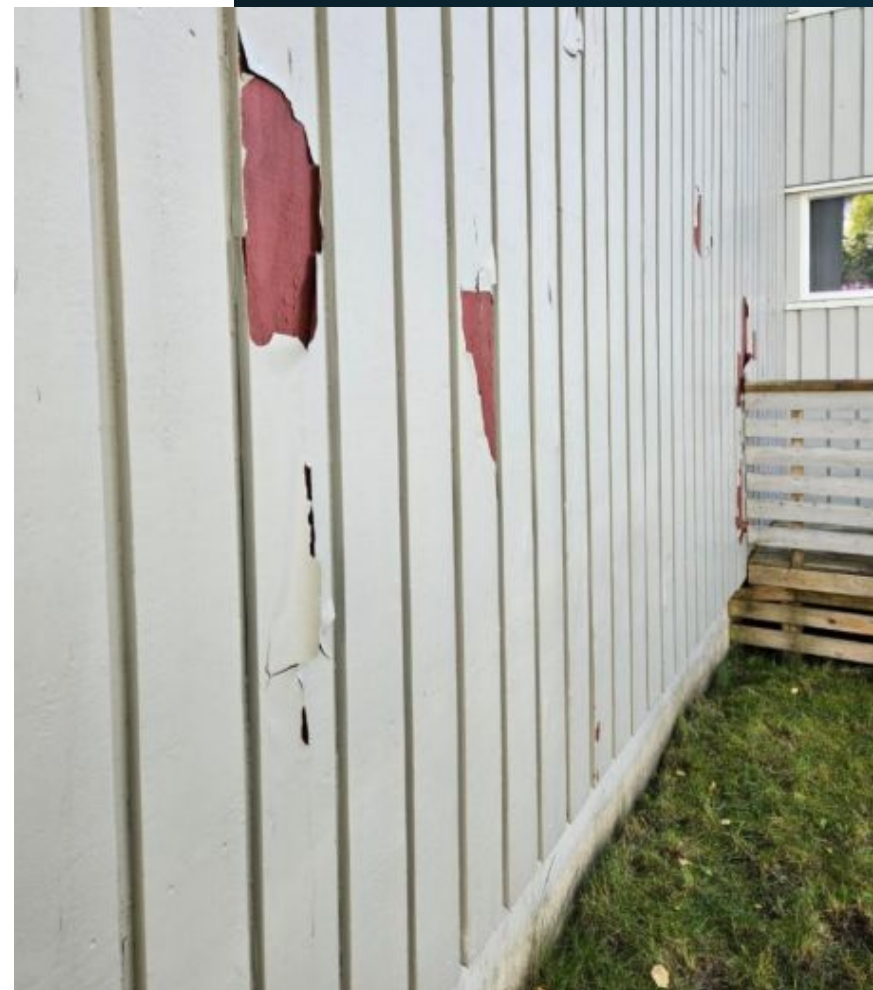
- **Tak:**
  - Enkelte tak har fått mye mosevekst etter spyling og oppmaling.
  - Gangbaner for feiing er i dårlig stand med tegn til råte.
  - Noen takstein har sprukket de siste årene, noe som kan indikere at materialet begynner å bli porøst.
- **Betongtakstein:**
  - Et tungt og støydempende taktekke laget av sand, sement og vann.
  - Miljøvennlig og tilgjengelig i flere fargevarianter.
  - Har en estimert levetid på ca. 50 år (Ref. Huseierne.no).
- **Vegg:**
  - Svakheter i tetting bak panel, inkludert papp/klemming, skjøter rundt vinduer og overganger mellom etasjer.
  - Flere områder med dårlig malingskvalitet på grunn av bruk av ulike malingstyper over tid.
- **Drenering:**
  - Befaring gjennomført for både blokk og rekkehus.
  - Flere oppstikk funnet hvor det er mulig å spyle drenering.

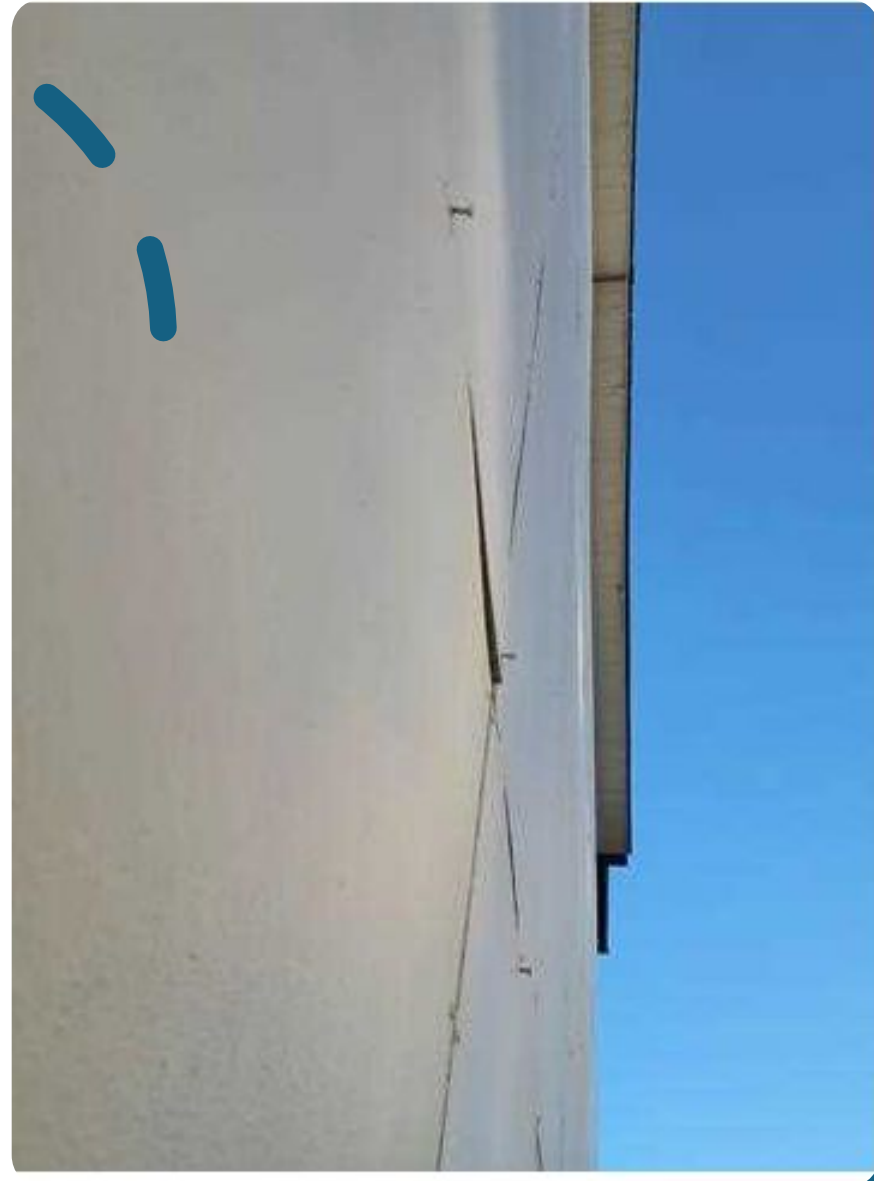
- Betongtakstein med estimert levetid på 50 år.
- Mosevekst som kan påvirke levetiden negativt.

- Påvist fukt og vanninntrengning i undertak og gradrenne.

- Samme utfordringer som for rekkehus.
- Salt- og kalkutslag i gulv og grunnmur indikerer fuktvandring.
- Usikkerhet rundt eksisterende fuktsikring av grunnmuren.

- Bruddskader og løse spiker på fasadeplatene.

- Korrosjon i konstruksjonen.
- Høy slitasjegrad og råteskader i levegger, rekkverk og gjerder.

- Løsnet himlingsplater.
- Sprekker og riss i trappeløp.

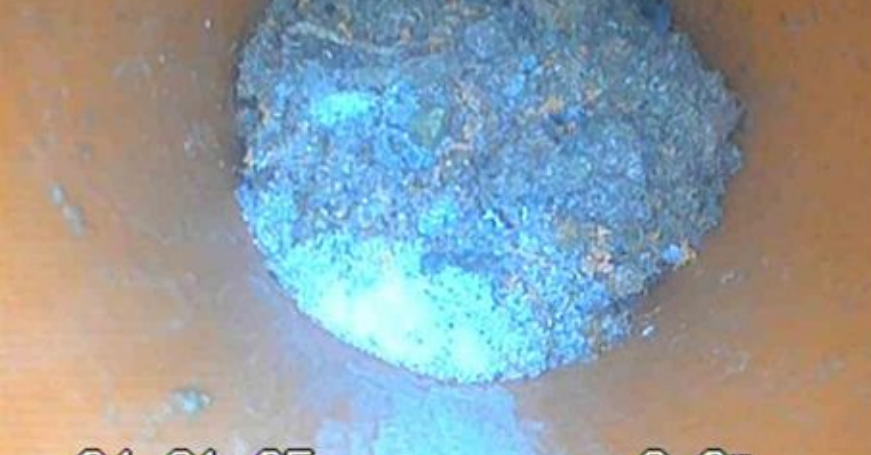
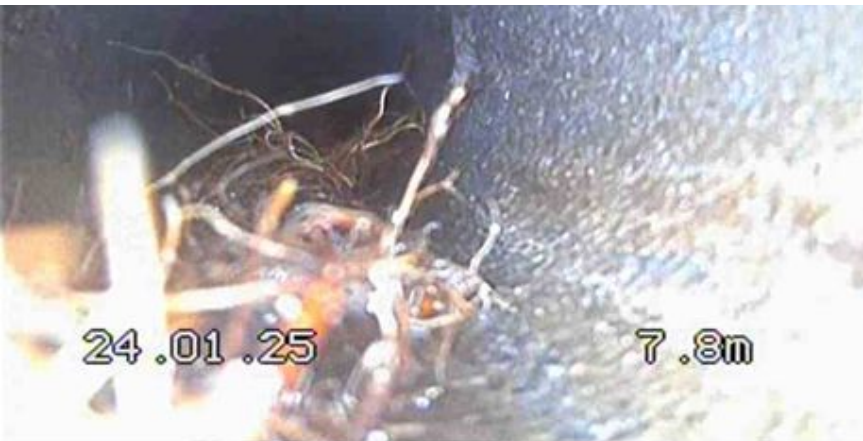
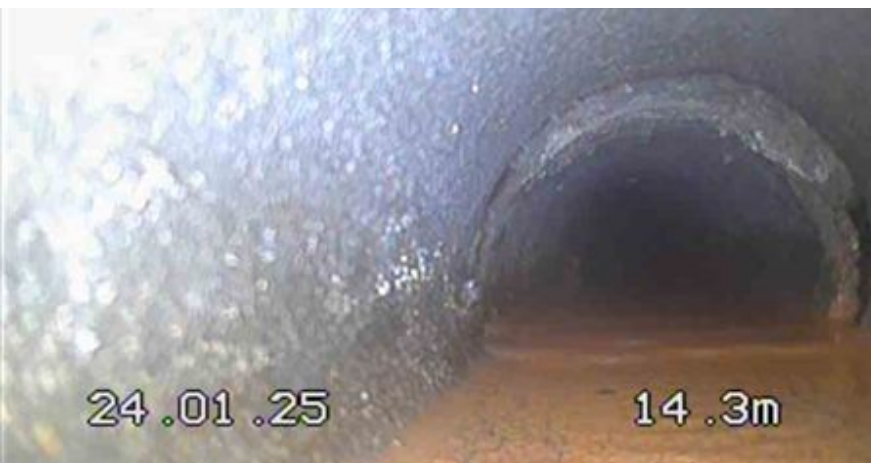
- **Gjennomføring og resultater**
  - Gjøvåg gjennomførte inspeksjon og avdekket flere feil:
    - **Tette rør** som hindrer effektiv drenering.
    - **Røtter som vokser gjennom rørene**, noe som kan føre til blokkeringer.

- **Sprukket kumvegg**, som kan forårsake lekkasjer og redusert dreneringskapasitet.
- **Feilklassifisering**
  - Feilene er rangert fra **1-4**, hvor **4** representerer **kritiske feil** som krever umiddelbar oppfølging.

- Stikkprøvene viser feil fordelt på ulike nivåer:
    - **Grad 2:** Moderat feil som bør følges opp.
    - **Grad 3:** Alvorlig feil som krever tiltak.

- **Grad 4:** Kritiske feil med høy risiko for skade.
- **Veien Videre**
  - Styret vil vurdere **nødvendige tiltak basert på funnene**.
  - Feil klassifisert som **3 og 4** prioriteres for utbedring.
